| | <b>EXTRAIT DU REGISTRE DES DELIBERATIONS<br/>DU CONSEIL DE BORDEAUX METROPOLE</b> | <b>Délibération</b> |

**Protocole d'accord transactionnel quadripartite entre les sociétés OTV, Eiffage, APAVE et Bordeaux Métropole, relatif aux désordres de la station d'épuration « Cantinolle » à Eysines - Décision - Autorisation de signature**

Concerne : fuites dans la coupole surmonta le digesteur, détérioration du complexe étanche.

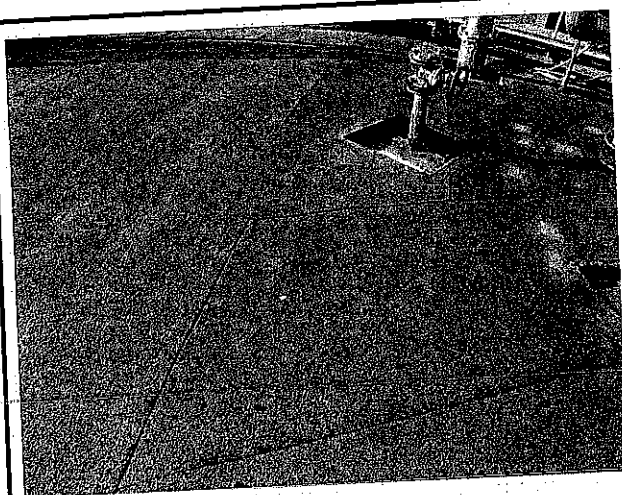
Photo 1: les boulons sont de moins en moins bien fixés: certains sont totalement soulevés.

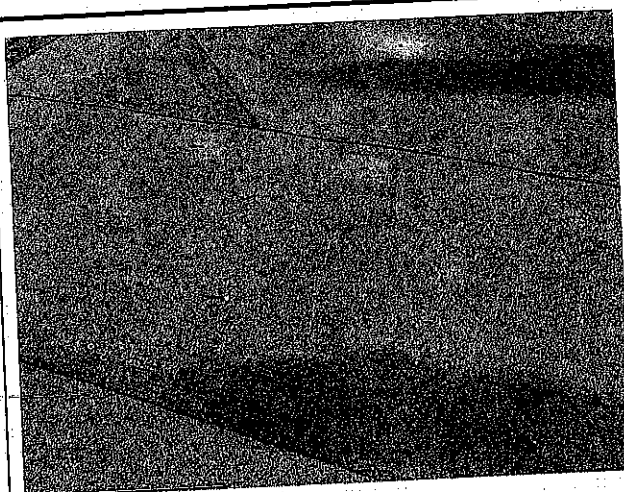
Photo 2: Même observation: le phénomène s'aggrave

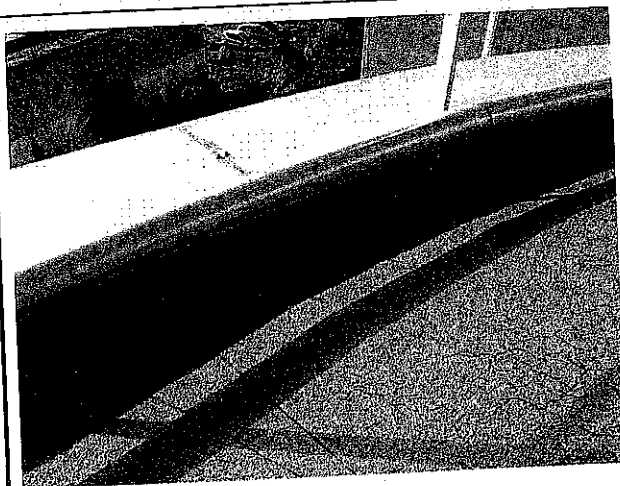
Photo 3: le revêtement d'étanchéité est décollé en plusieurs endroits.

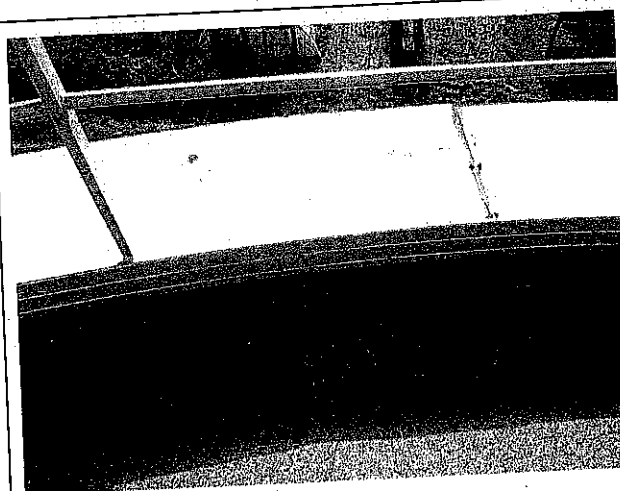
- \_ la dégradation des relevés d'étanchéité dû à une mauvaise exécution des couvertines en zinc
- ❖ La solution préconisée par l'expert consiste à réaliser :

Photo 4: les couvertines sont réalisées en métal et présente plusieurs défauts.

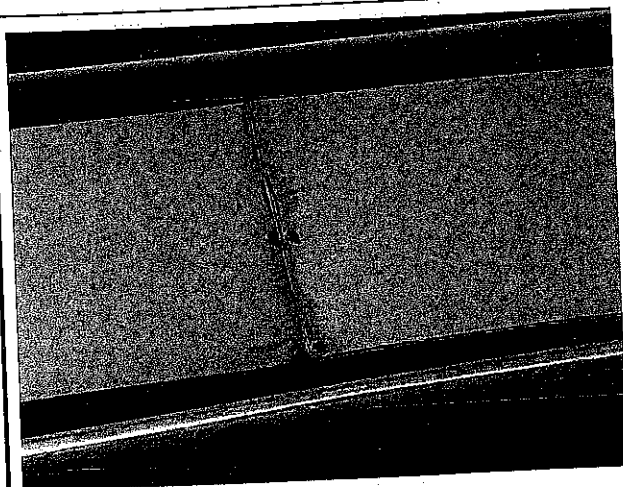
Photo 5: au droit des joints, les fixations et les recouvrements sont mal assurés.

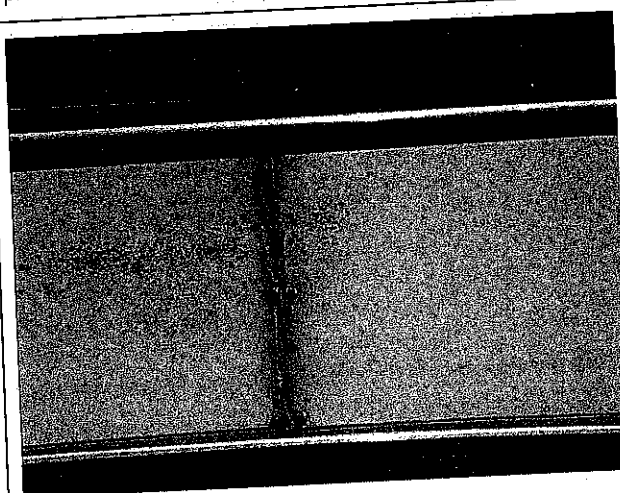
Photo 6: par conséquent, l'étanchéité de ces joints n'est pas assurée et l'eau circule en sous face sur les relevés.

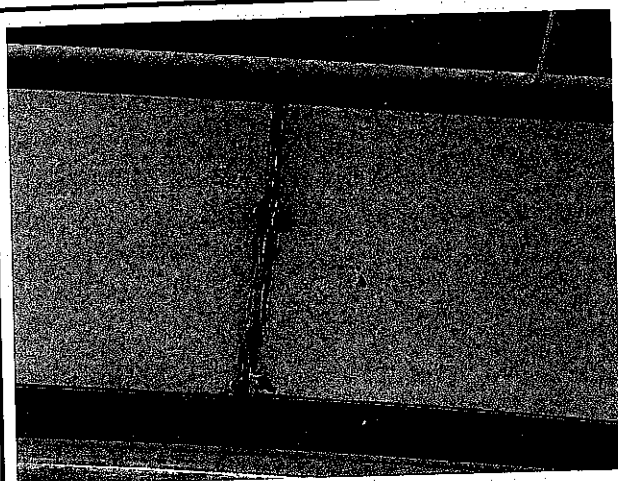
Photo 7: ici, le défaut est apparent : mauvaise tenue du joint, pas de recouvrement satisfaisant. L'entreprise de bardage est concernée.

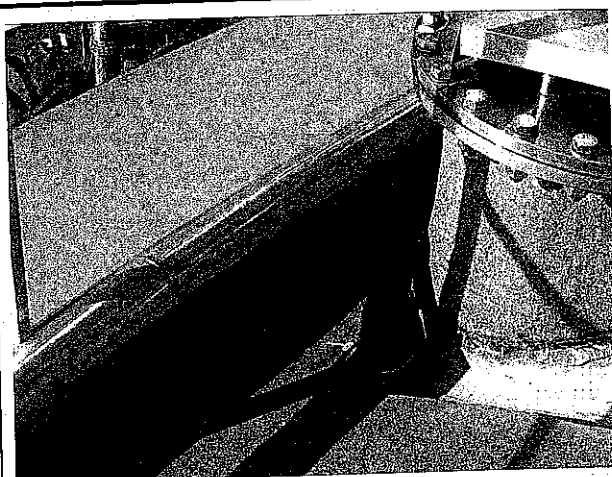
Par ailleurs, nous évoquons l'état des relevés d'étanchéité, qui serait dû, selon l'entreprise SOPREMA, à des défauts concernant les profilés posés sur les acrotères : cela serait dû à une mauvaise pose l'entreprise de bardage.

Photo 8: observons des défauts au niveau des relevés d'étanchéité, sur les acrotères et sur les souches.
