ASP2044 28/4/2022

Heures de fonctionnement : 50530

Nombre de démarrages : 964

Banc moteur pour évaluer les pièces nécessaires à remettre en état de fonctionnement.

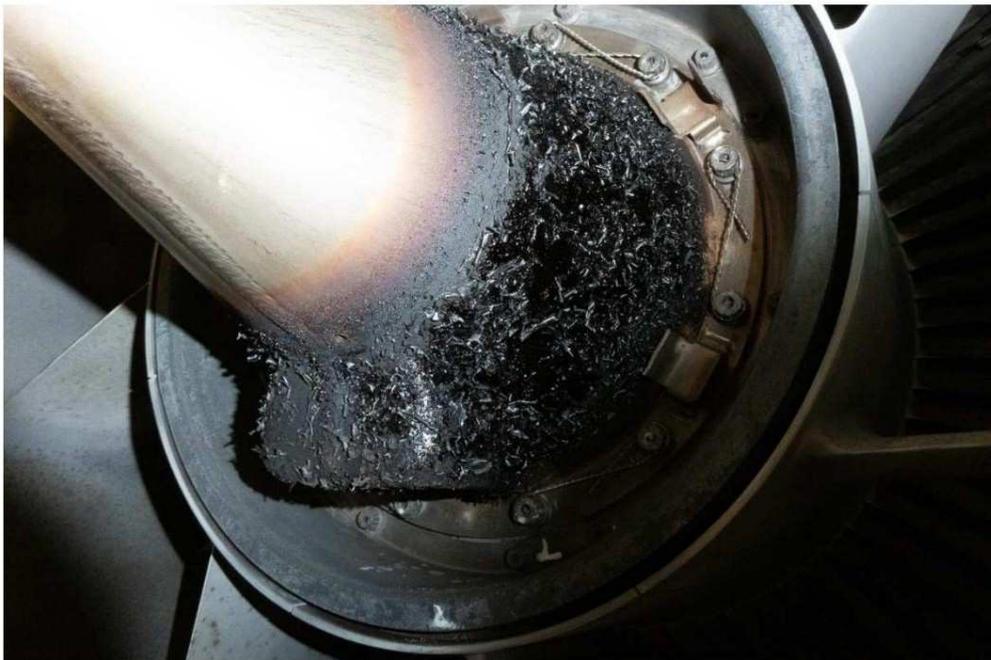
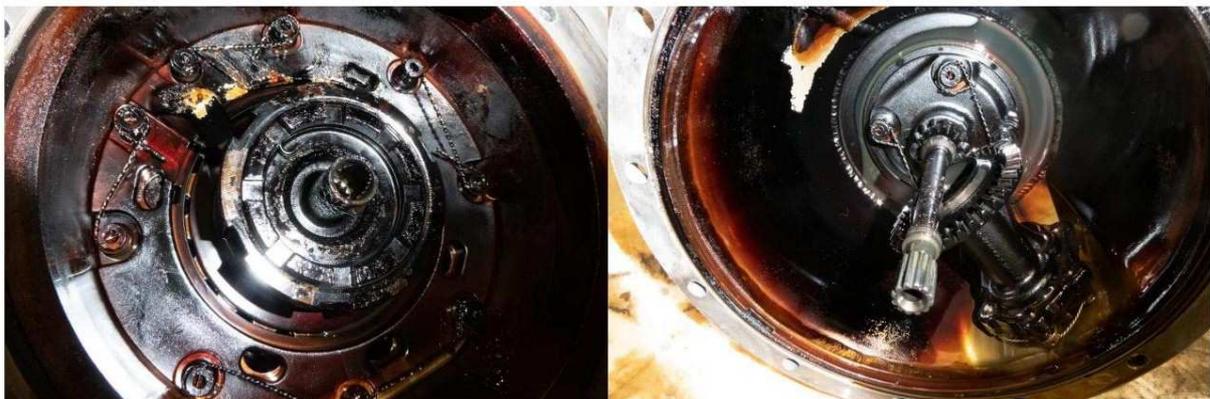
L'ensemble de récupération arrière avait une quantité considérable de carbone présente sur le boîtier extérieur et l'ensemble de pompe.

Ceci est normal pour le nombre d'heures de fonctionnement du moteur et la pompe semble être en bon état. Le roulement arrière semble être en bon état mais doit être remplacé en raison des heures de fonctionnement et du boîtier nettoyé de l'accumulation de carbone.

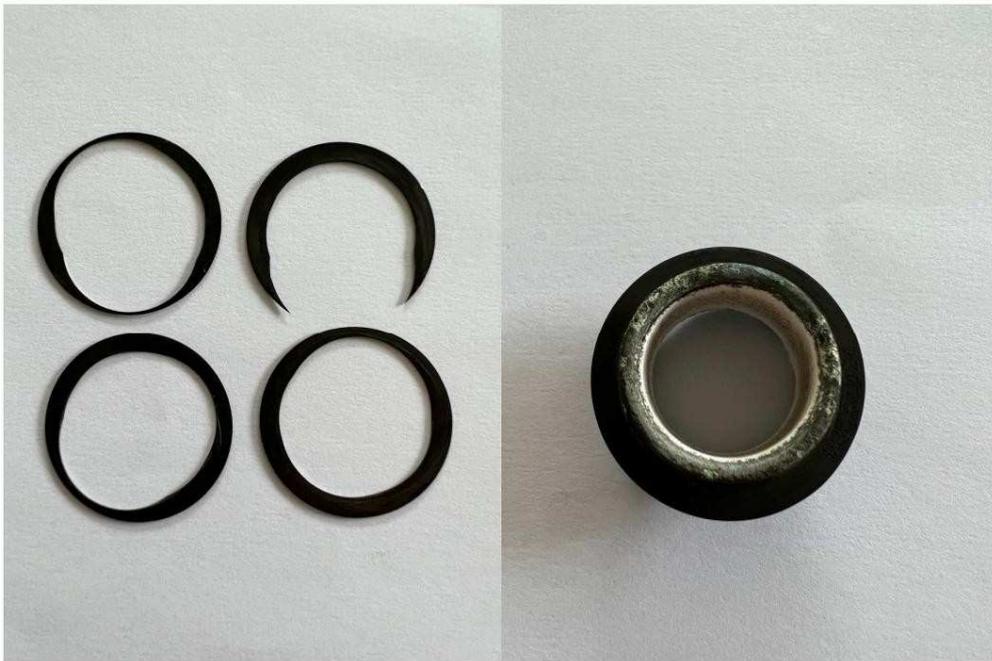
Croisements

Tous les croisements sont dans un état acceptable. Petite quantité d'érosion apparente mais considérée comme utilisable pendant 2 à 4 000 heures. Un jeu de cales usées à remplacer lors du récartement de la section de combustion.

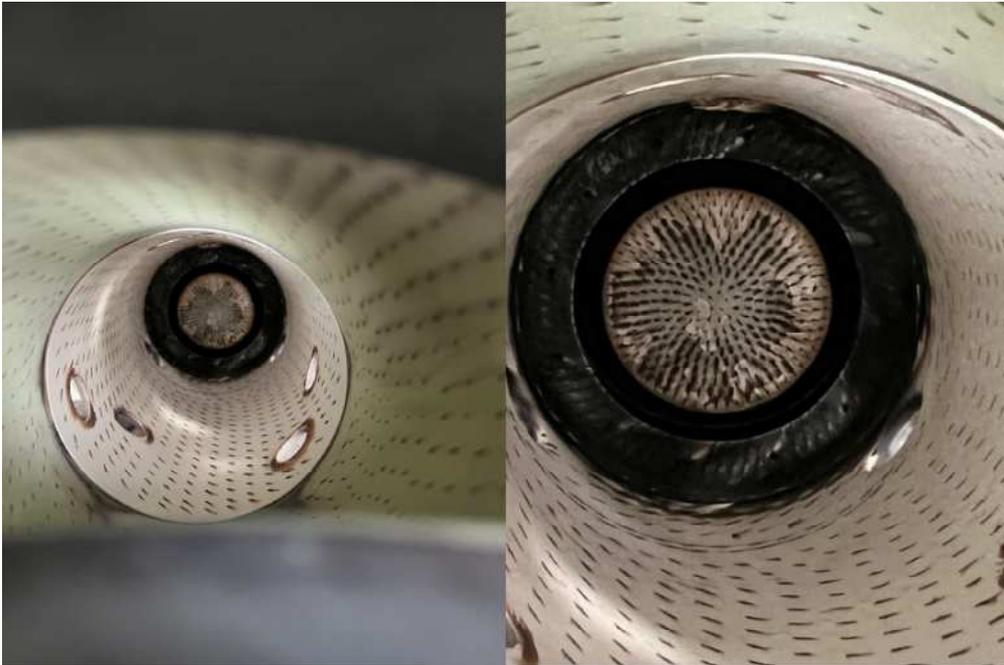
Section combustion.

Les 6 doublures semblent être en bon état en considération des heures de fonctionnement. Les gicleurs sont en place mais contiennent du carbone. En tenant compte des heures de fonctionnement et des dépôts de carbone sur les têtes de combustion, les chemises doivent être vérifiées et remplacées par un ensemble équilibré de 6 chemises si nécessaire. Les photographies sont de la chemise de combustion #2 qui est la chemise relative à la combustion à travers l'aube de l'étape 2. Il existe des preuves d'accumulation de carbone et de perte de revêtement du gicleur, ce qui est probablement la source des températures plus élevées mises en évidence par l'état des aubes dans ce segment.

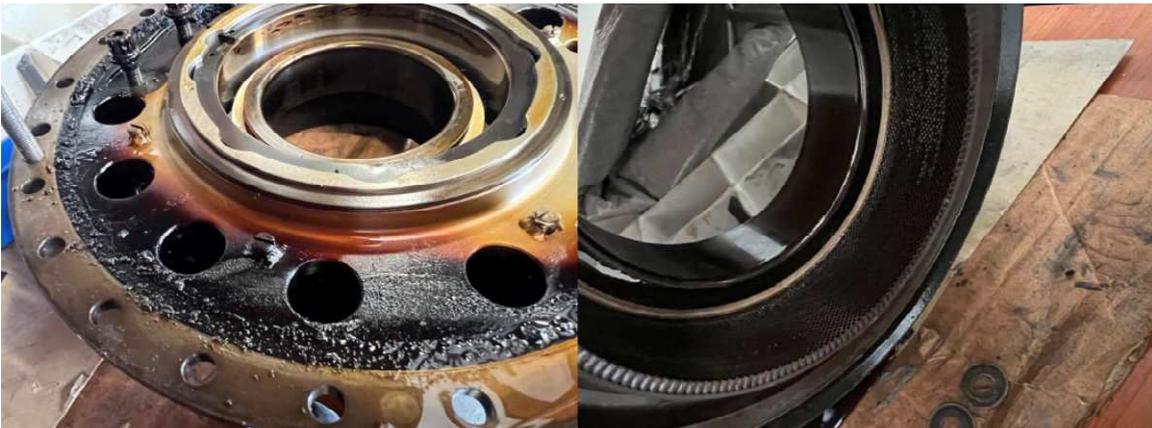
Support avant et palier de turbine.

Accumulation de carbone sur le support avant de la turbine comme prévu pour l'âge du moteur et l'historique d'entretien.

Le palier avant de la turbine est en bon état vu les heures de fonctionnement mais doit être remplacé car le cycle de vie a été dépassé. Le joint de laboratoire en nid d'abeille ne montre aucun signe d'usure et est utilisable.

Le boîtier nécessitera un nettoyage en profondeur pour s'assurer que toutes les traces de carbone sont éliminées pour permettre une étanchéité correcte lors de la reconstruction.

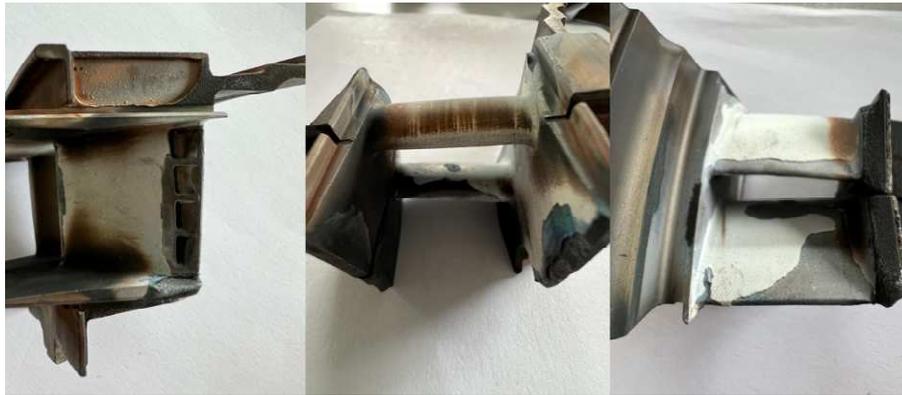
Aube #1

Fêlure sur le bord de fuite. Erosion du sol et petite brûlure sur surface convexe.

La brûlure et l'érosion des 7 aubes illustrées montrent également une décoloration (le bleu vert), ce qui est généralement une indication de points chauds à haute température dans les chambres de combustion.

L'exigence de vérification du débit ou de remplacement des chambres de combustion est importante pour éviter l'accélération de ces problèmes avec les aubes restantes.

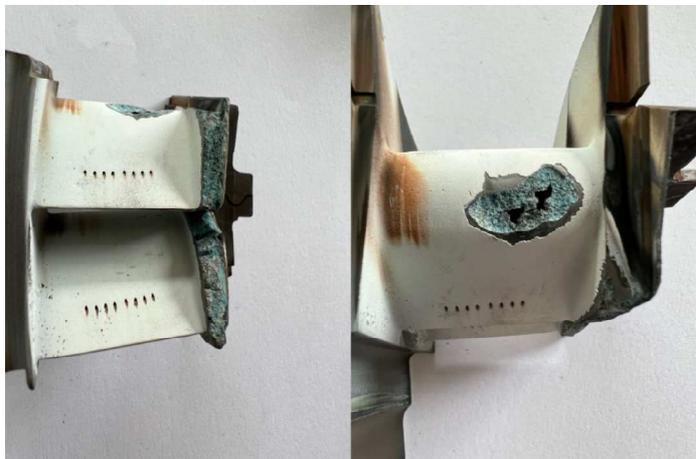
Aube #5

Brûlure sur surface convexe et érosion du sol.

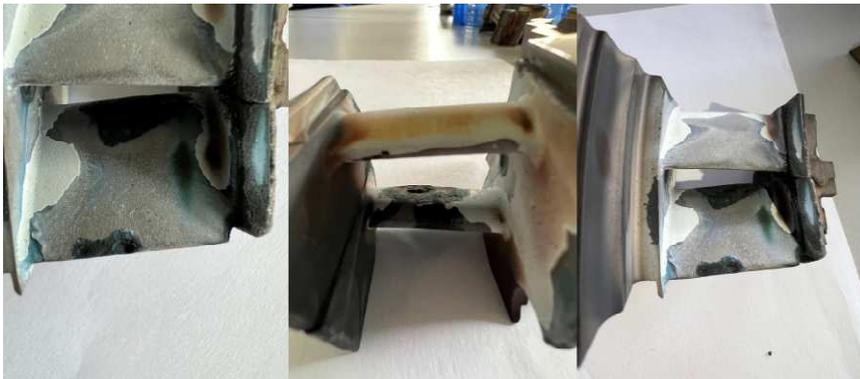
Aube #6

Brûlure sur la surface convexe de l'aube. Érosion des terres et brûlures du bord de fuite.

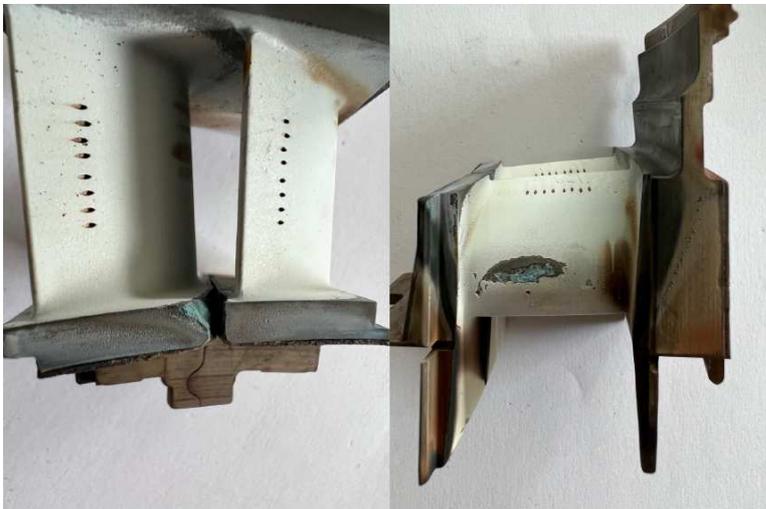
Aube #15

Brûlure/érosion de la surface convexe à proximité de la combustion jusqu'au passage de refroidissement interne. Érosion des terres.

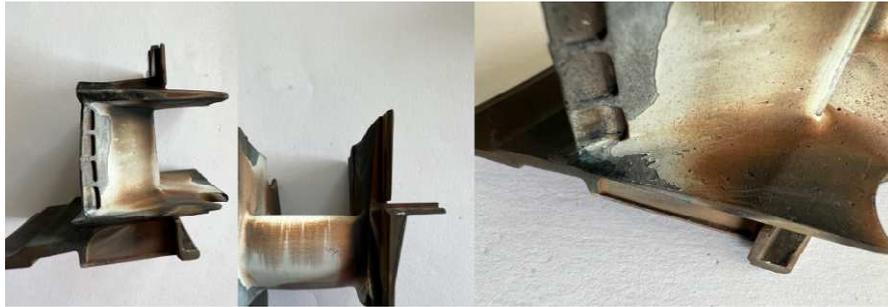
Aube #16

Distorsion de l'interface des aubes. Erosion du terrain, bord de fuite d'aube déformé et fissure à la base du bord de fuite d'aube.

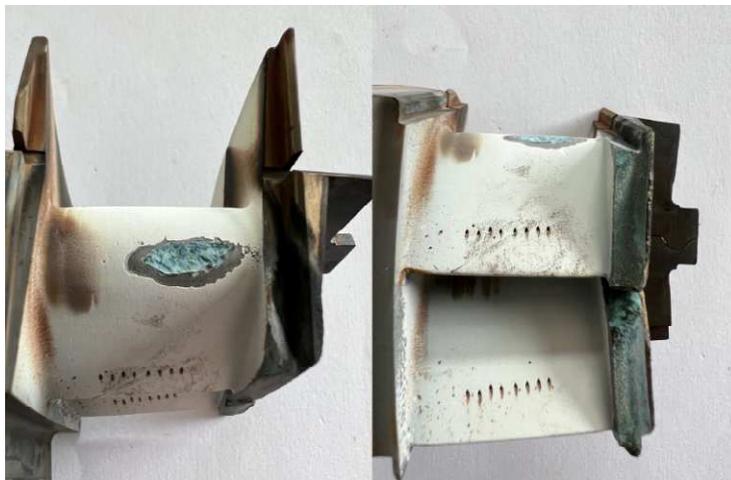
Aube #20

Brûlure de la surface convexe presque jusqu'au passage de refroidissement interne. Érosion de la base

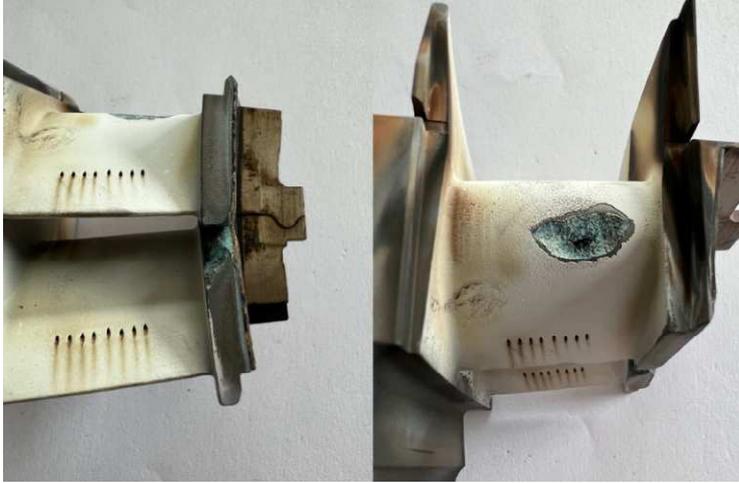
Aube #30

Brûlure sur surface convexe et érosion de la base.

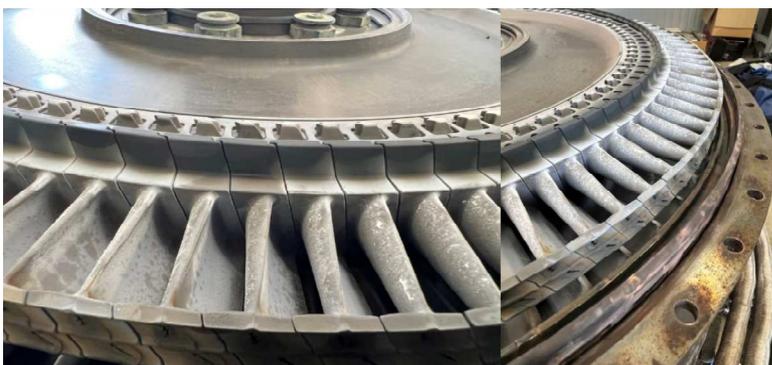
Aubes du premier étage de la turbine.

Un dépôt blanc est visible sur les pales. Ceci est très probablement dû à des dépôts de combustion d'impuretés dans le gaz ou à des particules dans l'atmosphère et est fréquemment observé. Il y a quelques frottements mineurs, mais rien de préoccupant. Aucun dépassement ou détorsion n'est apparent.

Aucun signe visuel de fissures ou de dommages aux ailettes.

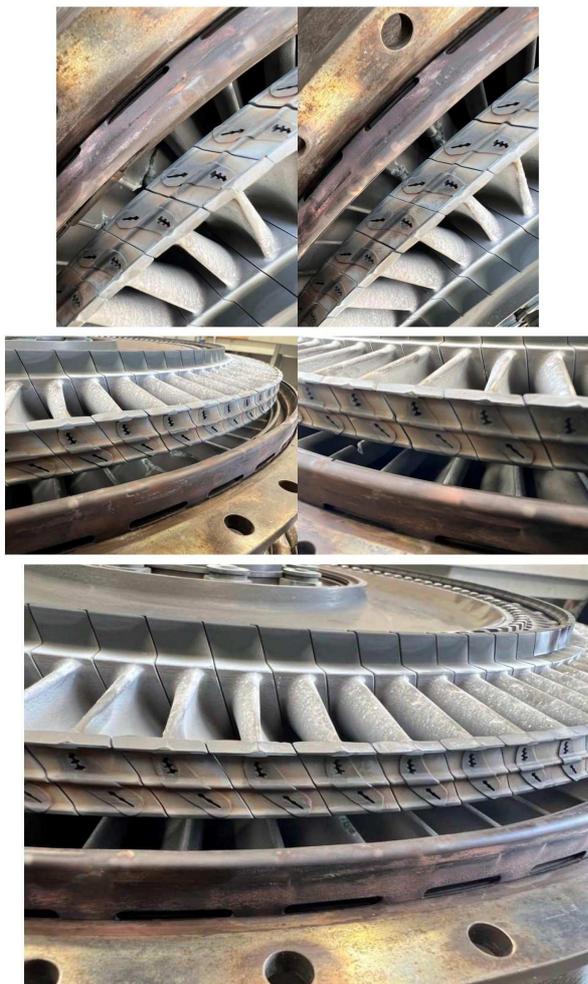
Aubes de deuxième étage.

Le carter d'aubes du deuxième étage n'a pas été déposé mais une inspection visuelle a été effectuée à travers les aubes du premier étage. Cela a révélé des dommages considérables à une aube. La girouette a complètement brûlé. Trois autres aubes présentent une érosion du bord d'attaque et devraient être remplacées.

L'aube brûlée se trouve dans le même segment que les aubes de premier étage 5 et 6, ce qui indique que cette chemise de combustion était potentiellement chaude et que la flamme traversait les aubes.

Une fois qu'une aube a subi une brûlure comme celle-ci, les aubes du deuxième étage doivent être remplacées pour éviter la possibilité de fonctionner à des températures excessives en raison de l'impact des flammes.

En raison de l'exigence de remplacement des aubes du deuxième étage, la turbine devra être envoyée au centre de révision où d'autres vérifications dimensionnelles seront effectuées sur les pièces pour déterminer l'état de fonctionnement, ce que nous ne sommes pas en mesure de faire dans notre usine. Moteur non reconstruit en attente de consultation avec le client.
