Plan local de mise en accessibilité de la voirie et des aménagements des espaces publics (PAVE)

1. DOCUMENT DE SYNTHÈSE

Avril 2023

Carte définition du périmètre d'étude – COMMUNE DE SAINT-LOUIS-DE-MONTFERRAND

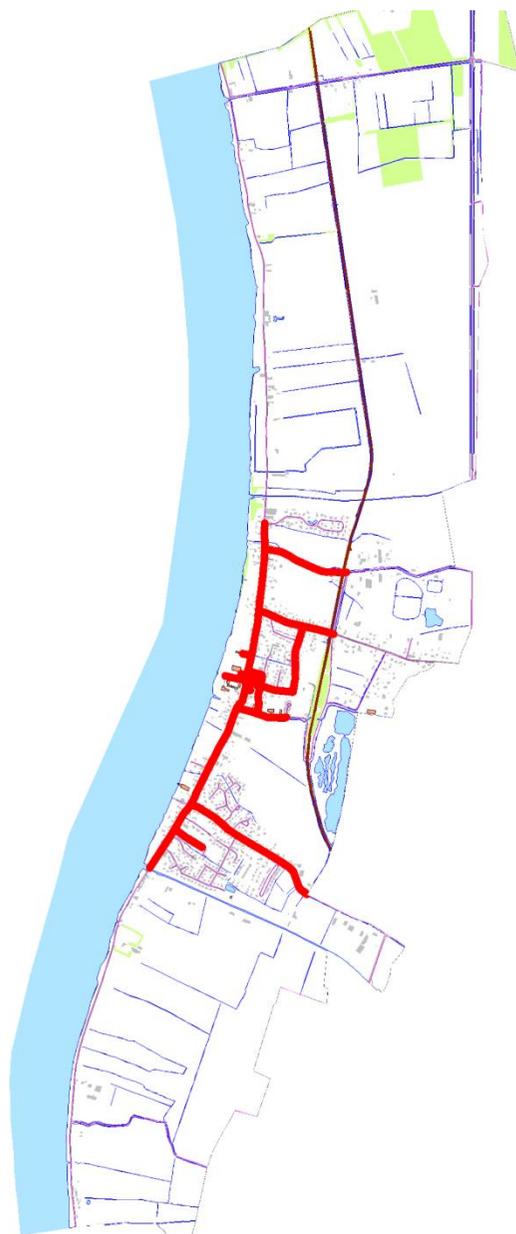
Carte définition du périmètre d'étude (5,8 km) – COMMUNE de SAINT-LOUIS-DE-MONTFERRAND

Périmètre du PAVE

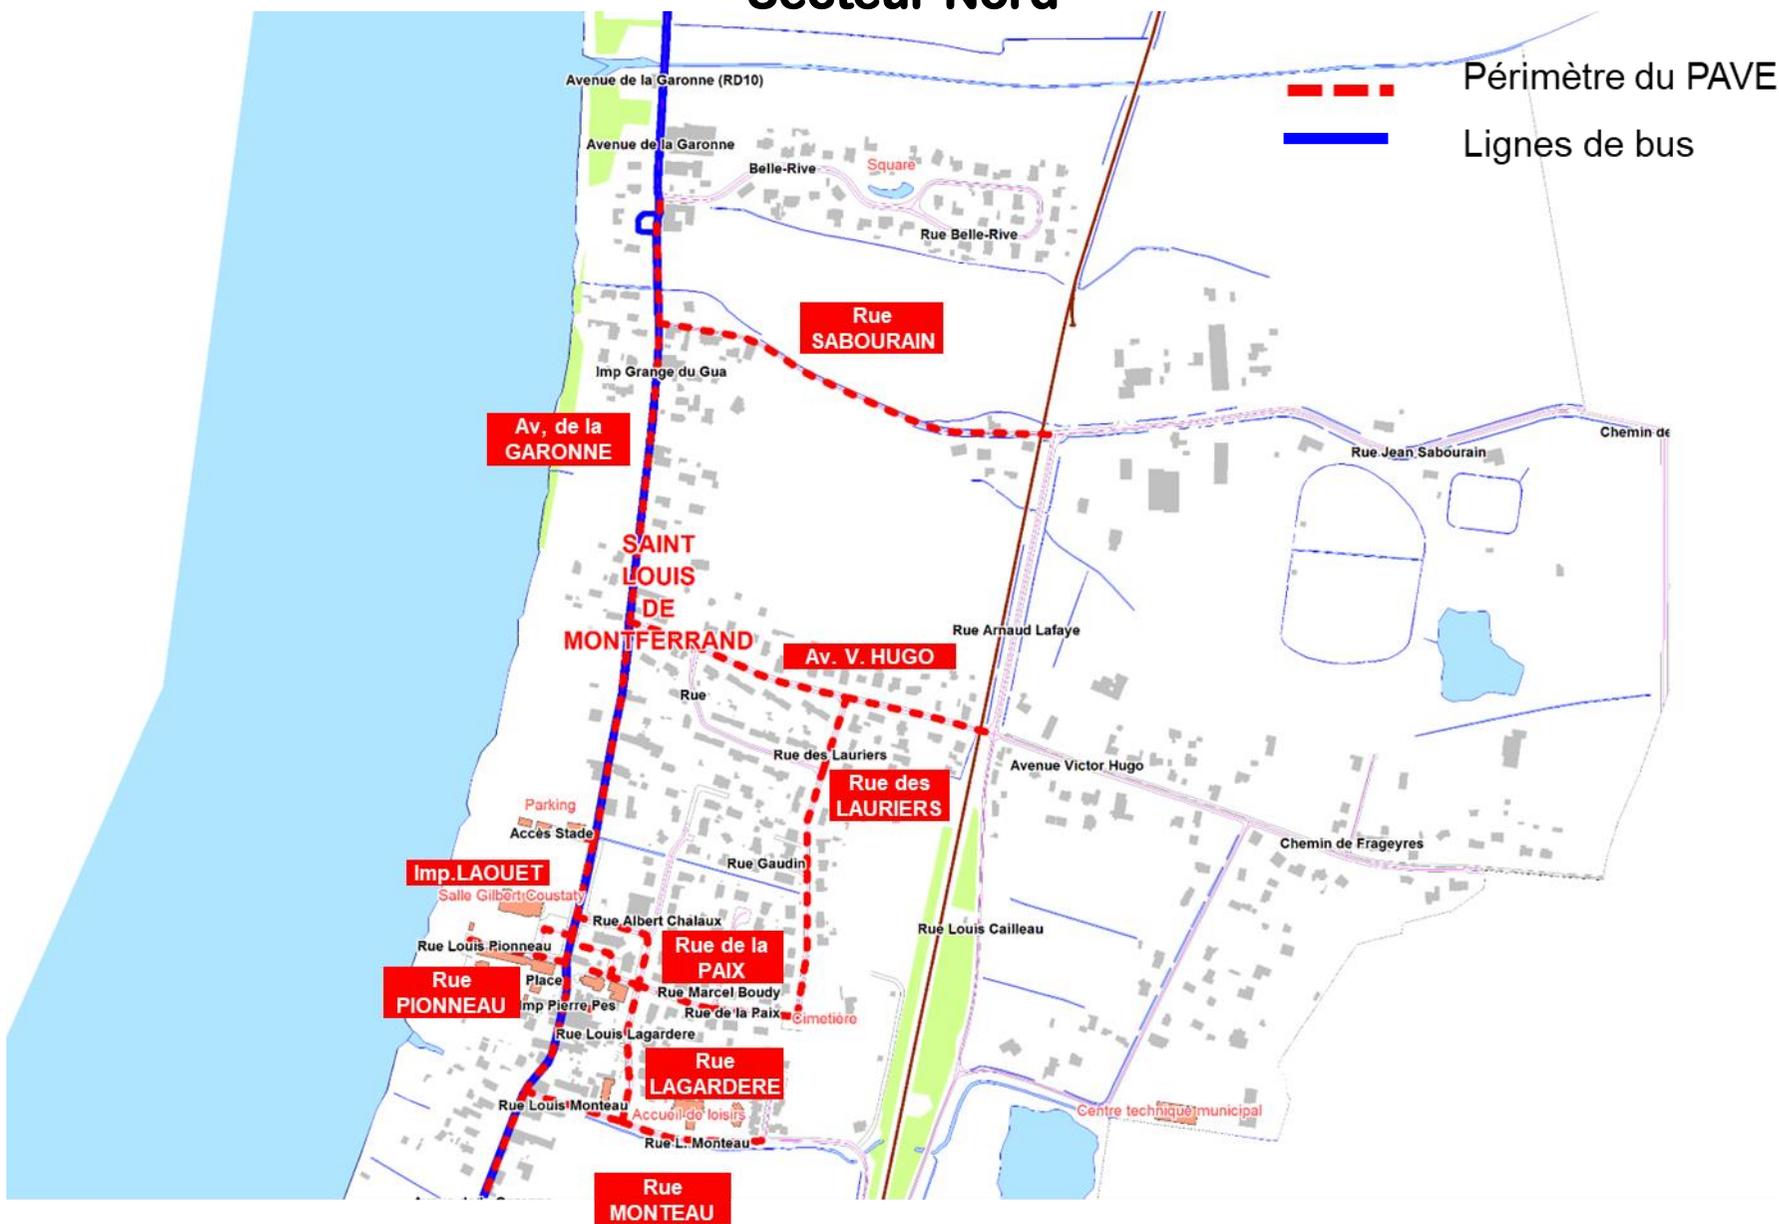
Secteur Nord

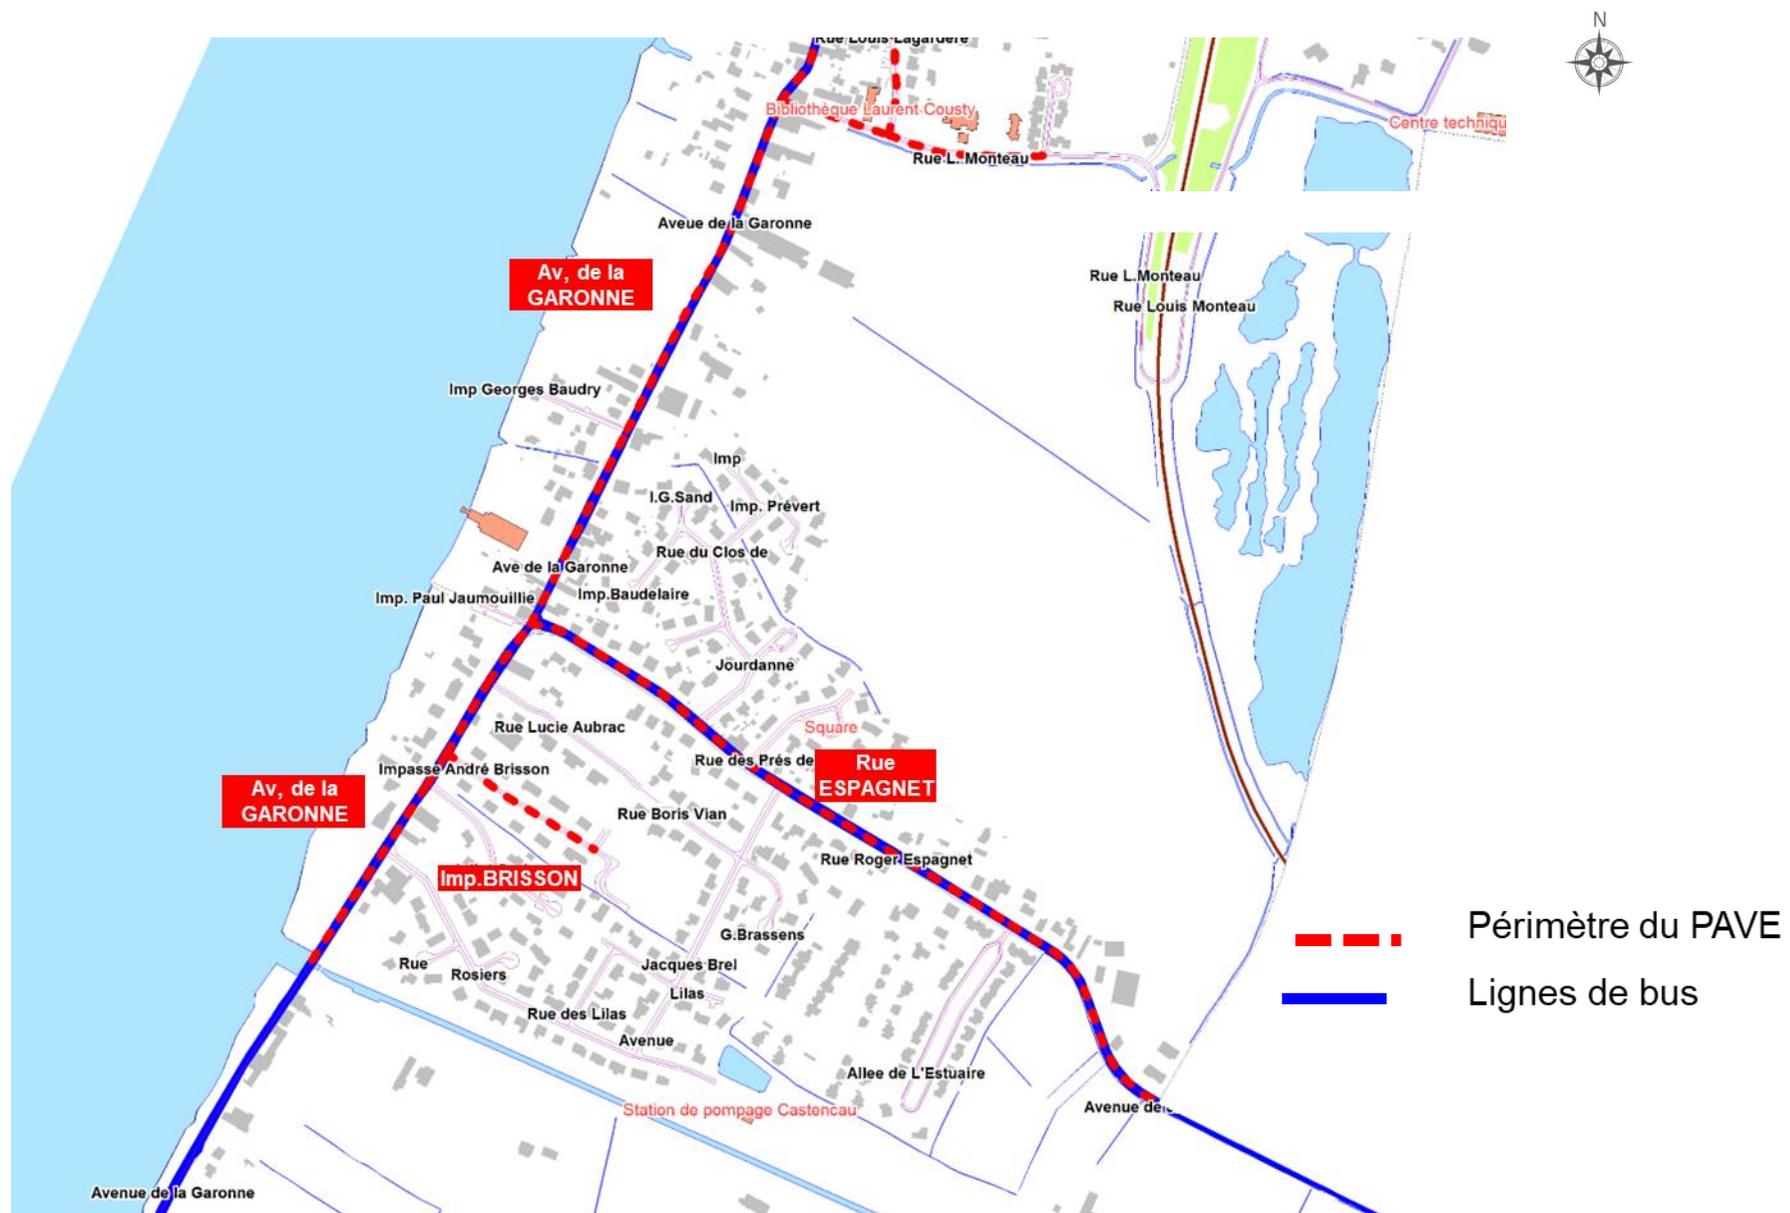
Carte définition du périmètre d'étude – COMMUNE DE SAINT-LOUIS-DE-MONTFERRAND

Secteur Sud

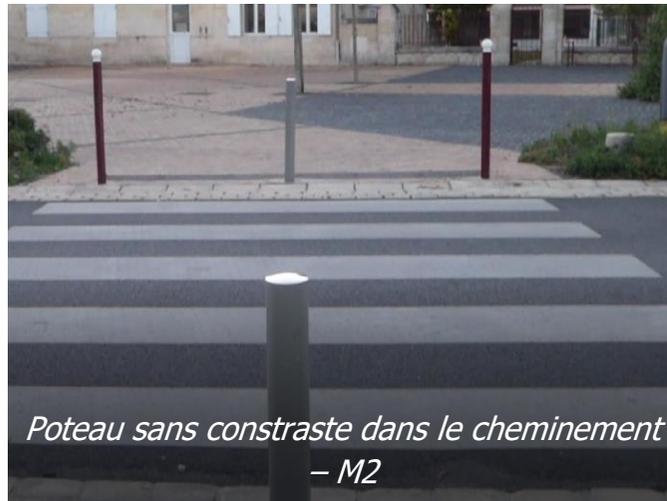
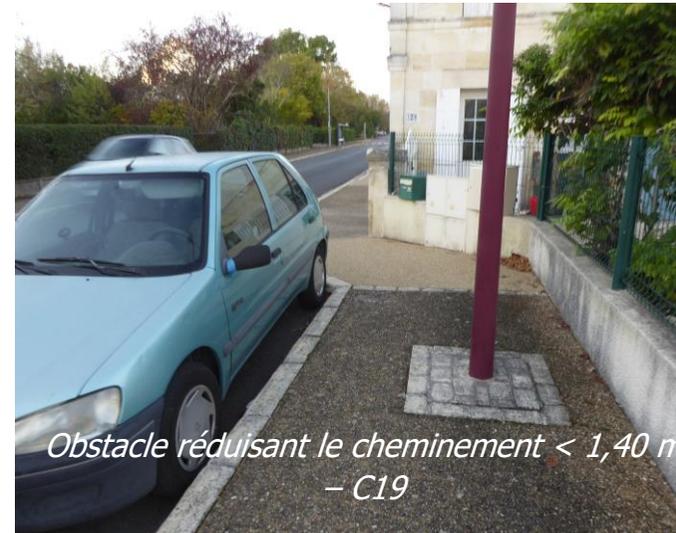
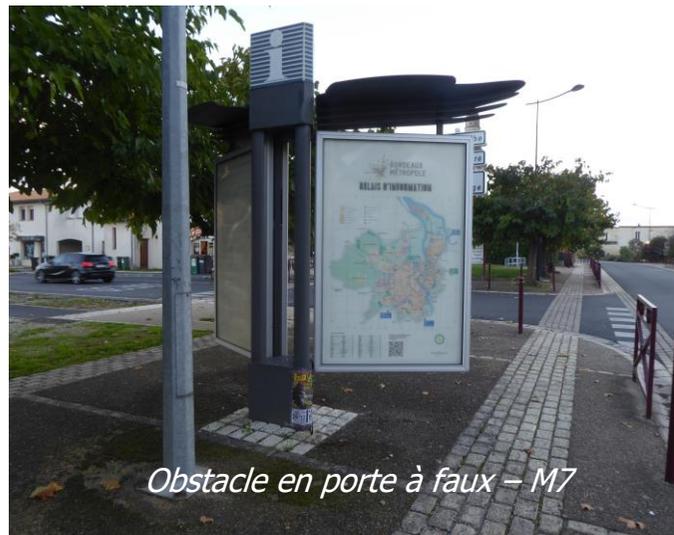
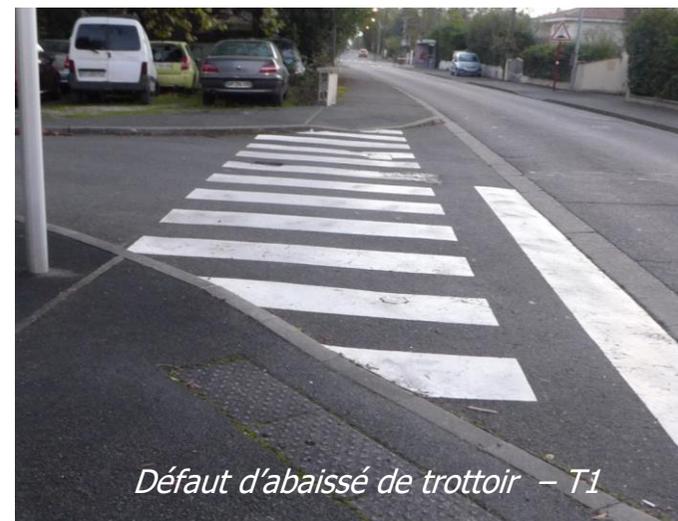
Exemple de nomenclature des défauts :

Les défauts ponctuels (traversées et obstacles/mobilier)

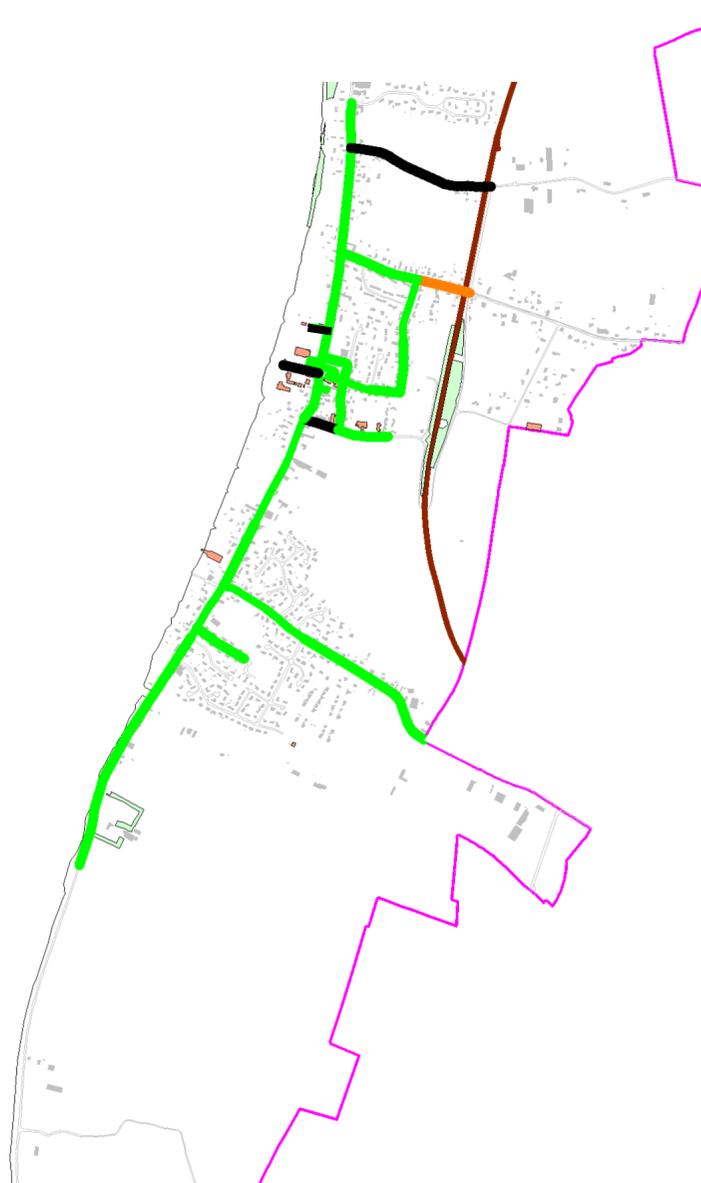
Indices d'accessibilité par tronçons de voies

Indice d'accessibilité par
tronçon
(somme des notes des
défauts /
2 X longueur du tronçon)

11 et plus
	6 à moins de 11
	4 à moins de 6
	0 à moins de 4

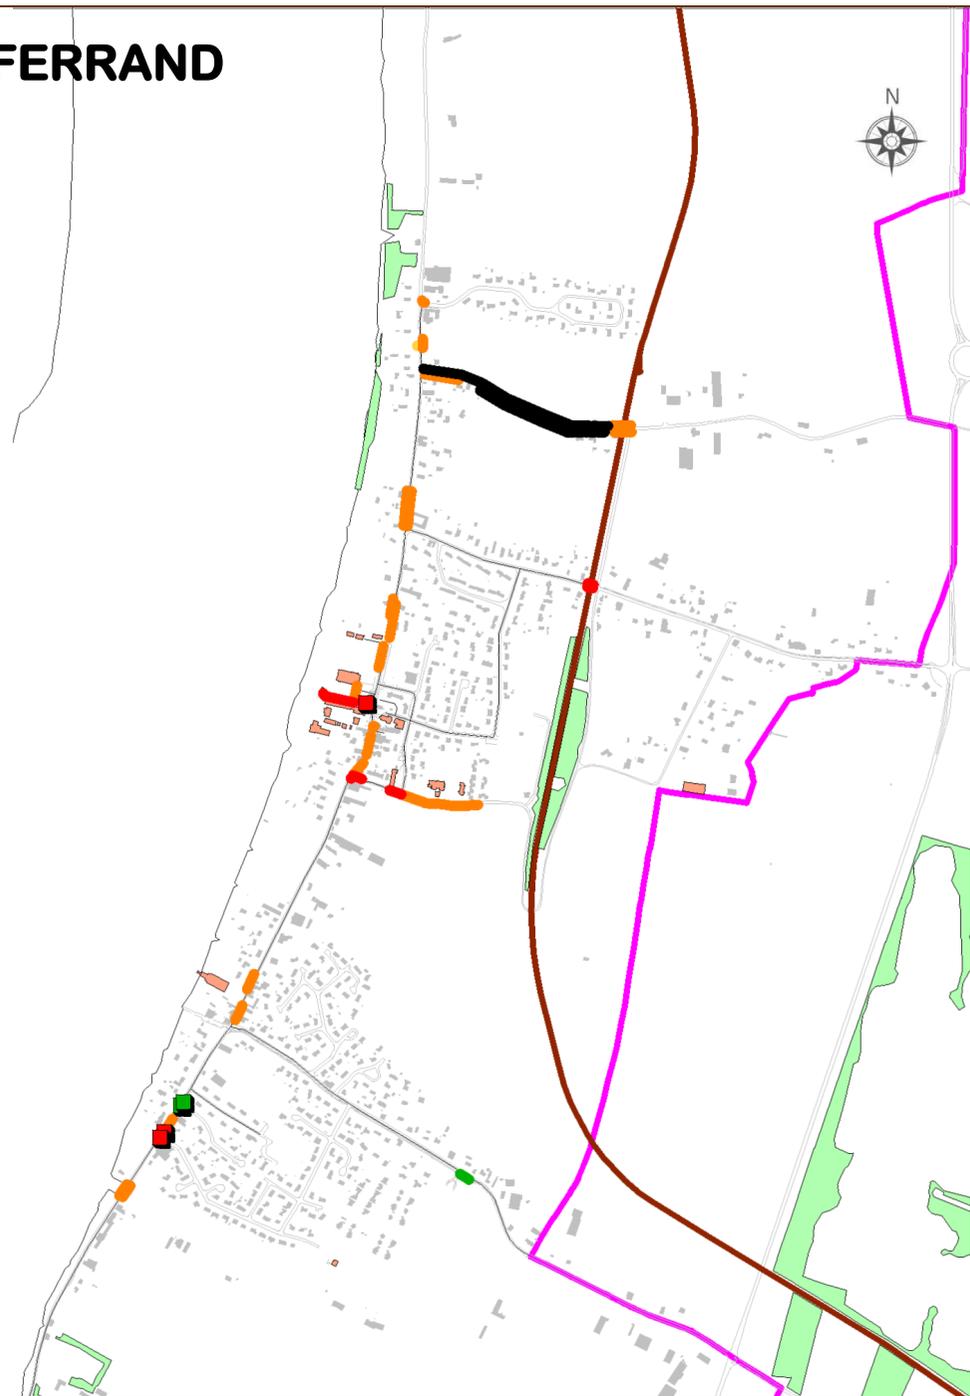
Cheminements et traversées piétonnes

C10	Sol meuble, inconfortable

C13	Trottoir entre 90 et 140 cm

C14	Trottoir < 90 cm

C39	Absence de trottoir

C23/C24/C25	Défaut de piste cyclable

T1	Absence d'abaissé de trottoir

T2/T3	Défaut de l'abaissé de trottoir

T6	Bande d'éveil non-conforme ou mal implantée

F1	Dispositif sonore de feux

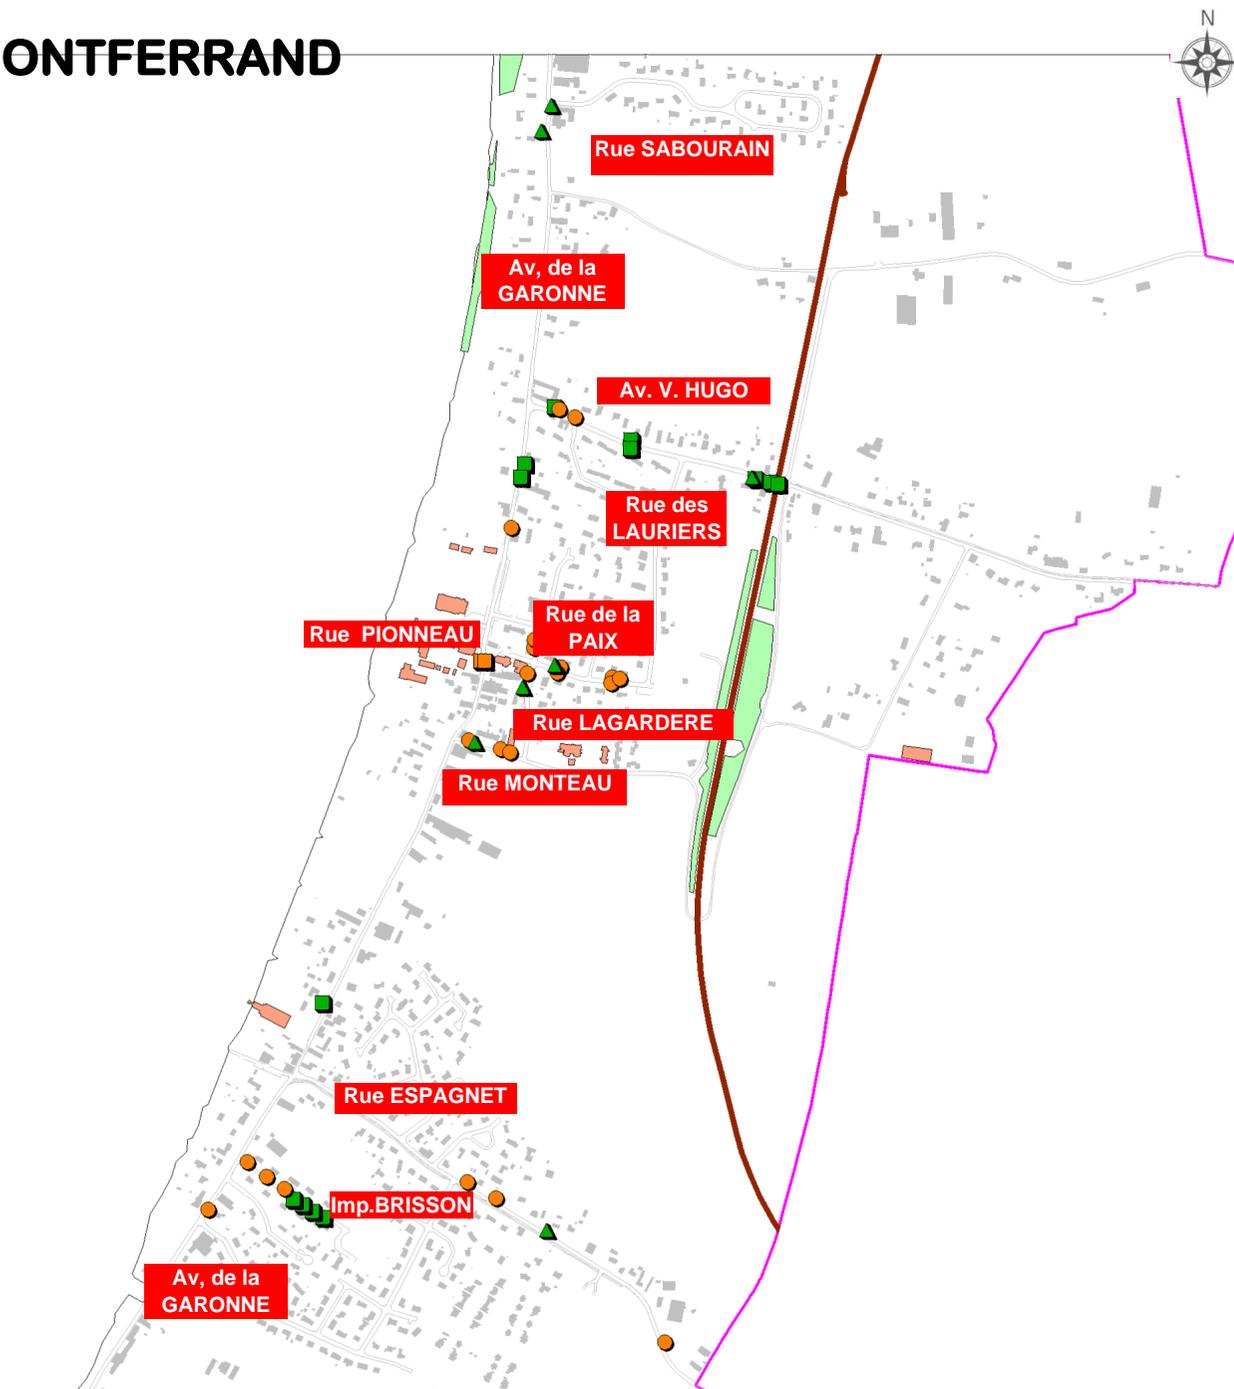
Obstacles

M5	Mobilier non-conforme

M2	Absence de contraste du mobilier

C20	Mobilier réduisant le cheminement (poteaux, potelets)

C16	Obstacle lourd (support de feux, armoires EDF, etc.)

C19	Poteaux EDF, éclairage

C17	Arbres

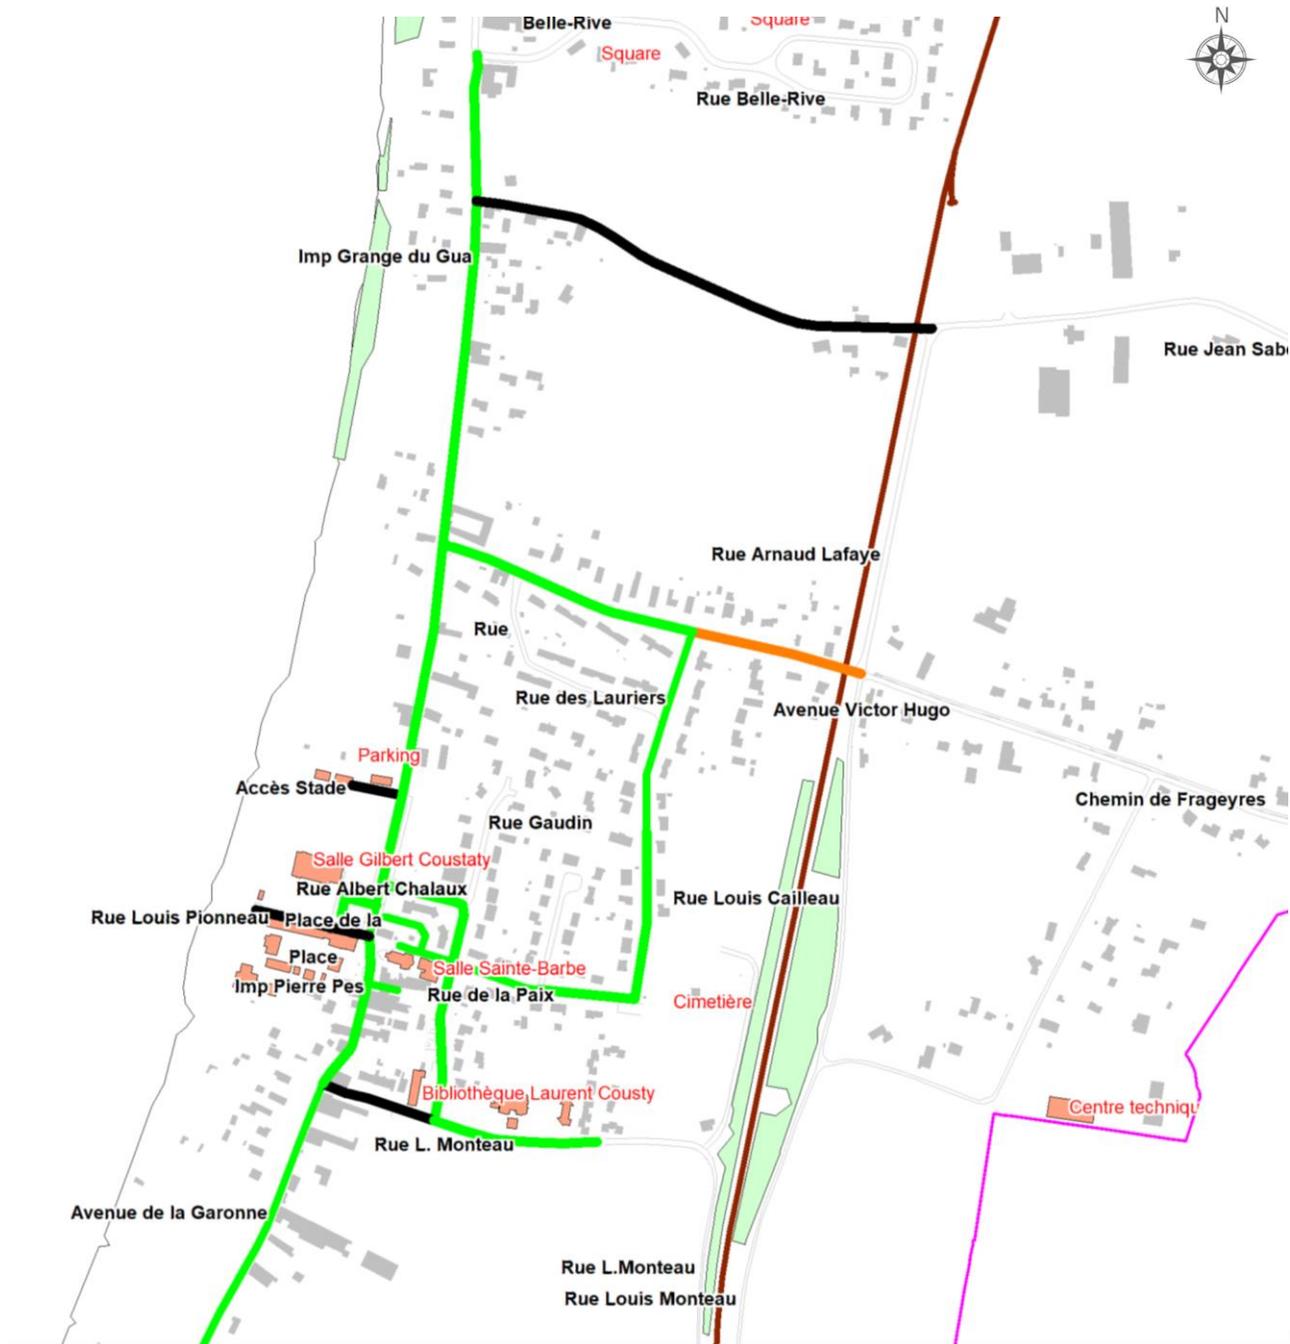
Indices d'accessibilité par tronçons

Indice d'accessibilité par tronçon
(somme des notes des défauts /
2 X longueur du tronçon)

11 et plus

6 à moins de 11

4 à moins de 6

0 à moins de 4

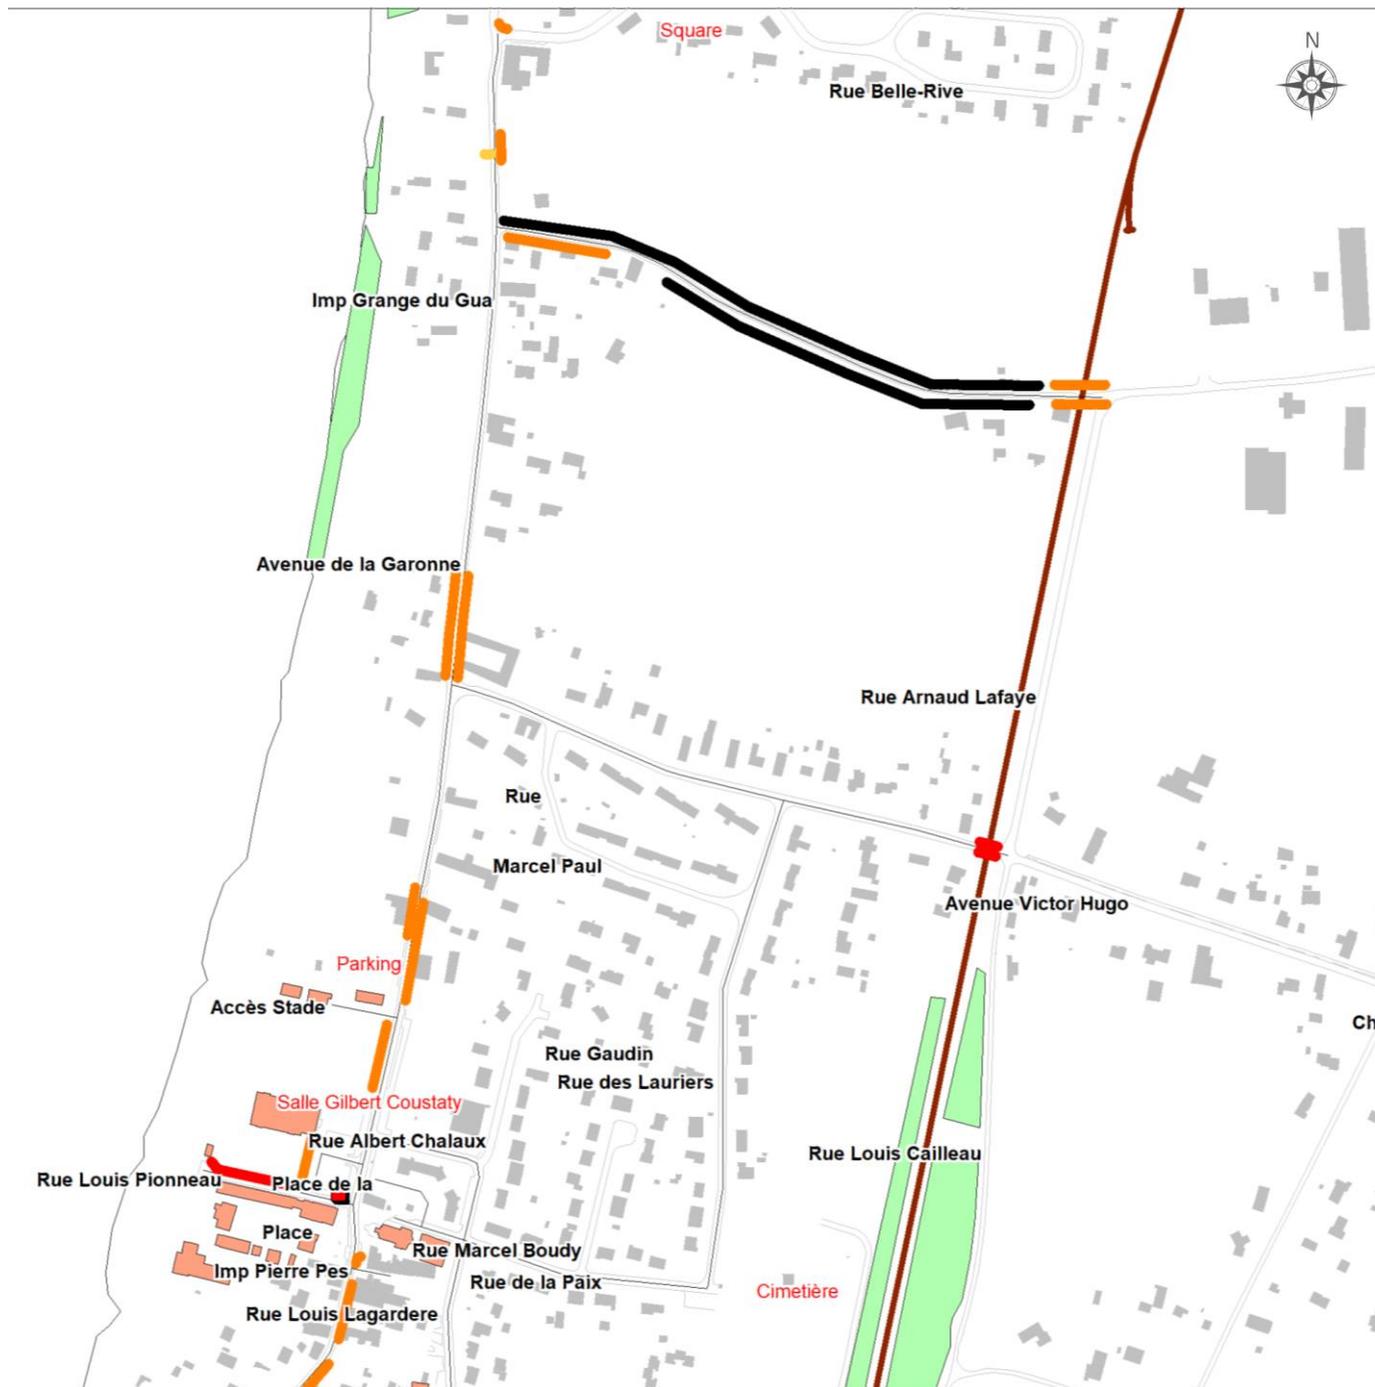
Cheminements et traversées piétonnes

C10	Sol meuble, inconfortable

C13	Trottoir entre 90 et 140 cm

C14	Trottoir < 90 cm

C39	Absence de trottoir

C23/C24/C25	Défaut de piste cyclable

T1	Absence d'abaissé de trottoir

T2/T3	Défaut de l'abaissé de trottoir

T6	Bande d'éveil non-conforme ou mal implantée

F1	Dispositif sonore de feux

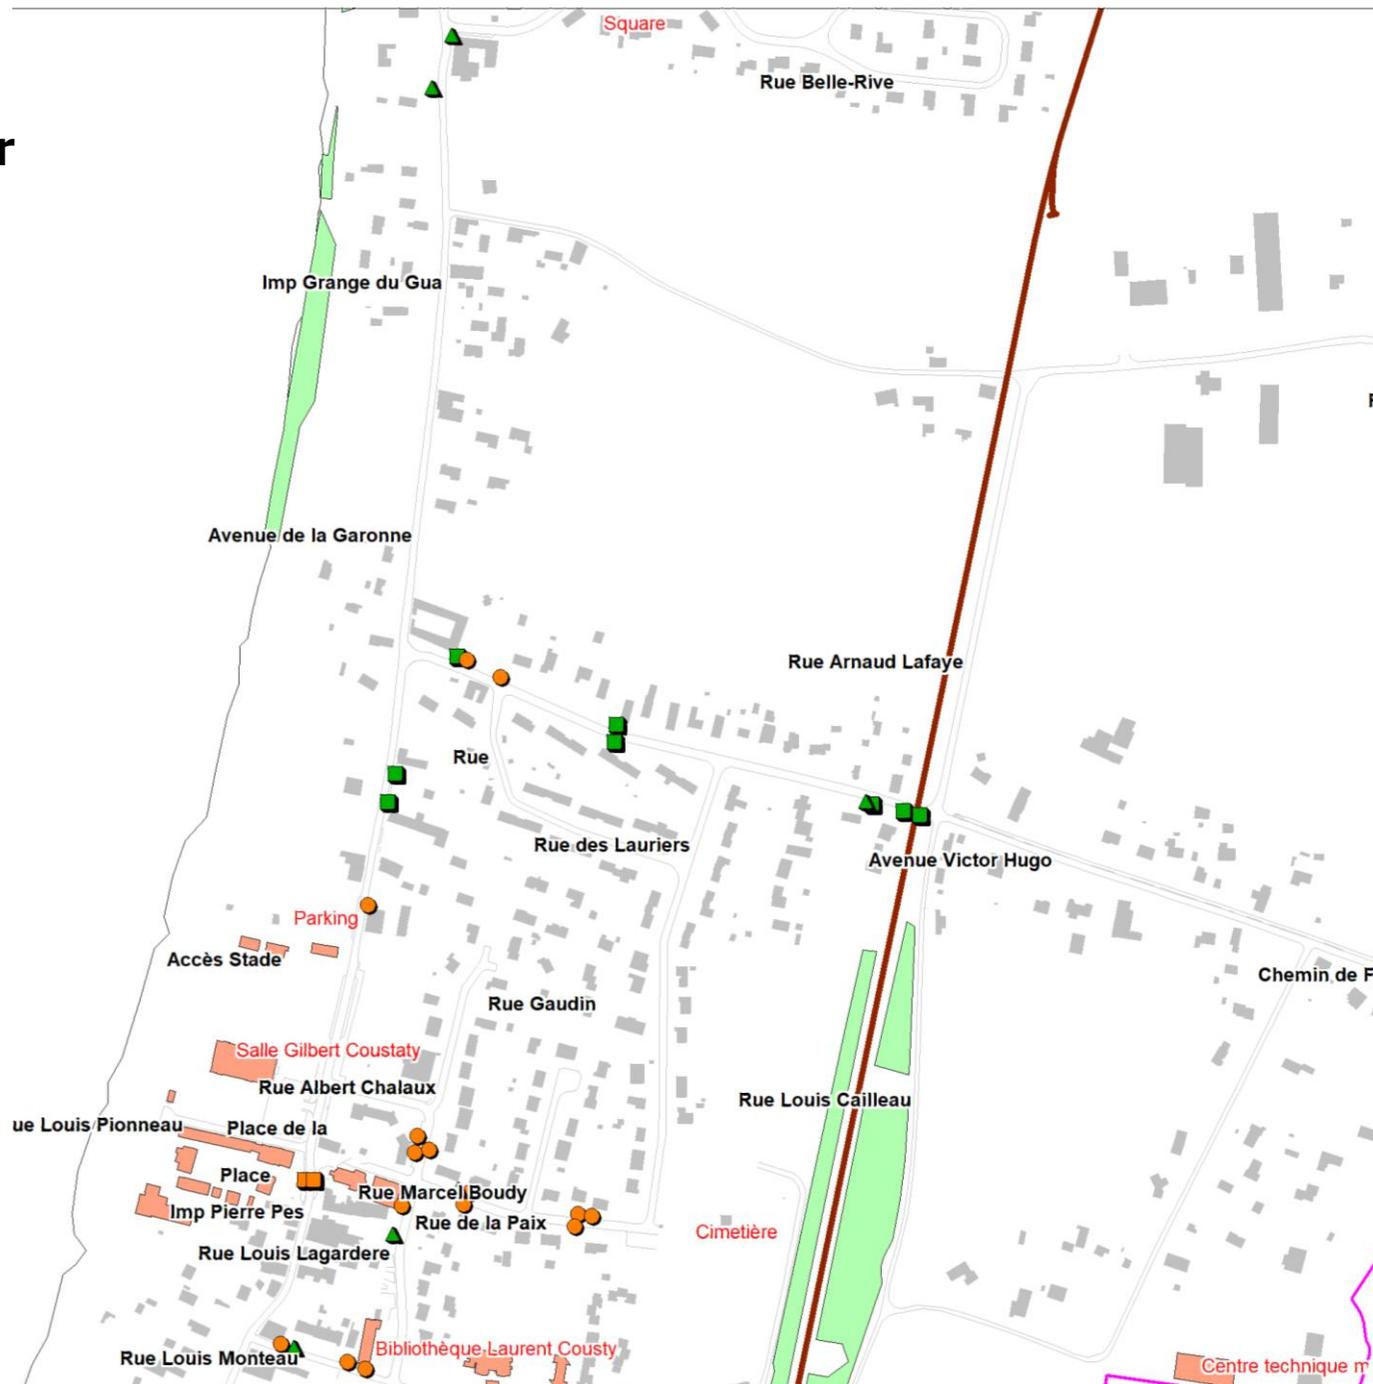
Obstacles et mobilier

M5	Mobilier non-conforme

M2	Absence de contraste du mobilier

C20	Mobilier réduisant le cheminement (poteaux, potelets)

C16	Obstacle lourd (support de feux, armoires EDF, etc.)

C19	Poteaux EDF, éclairage

C17	Arbres

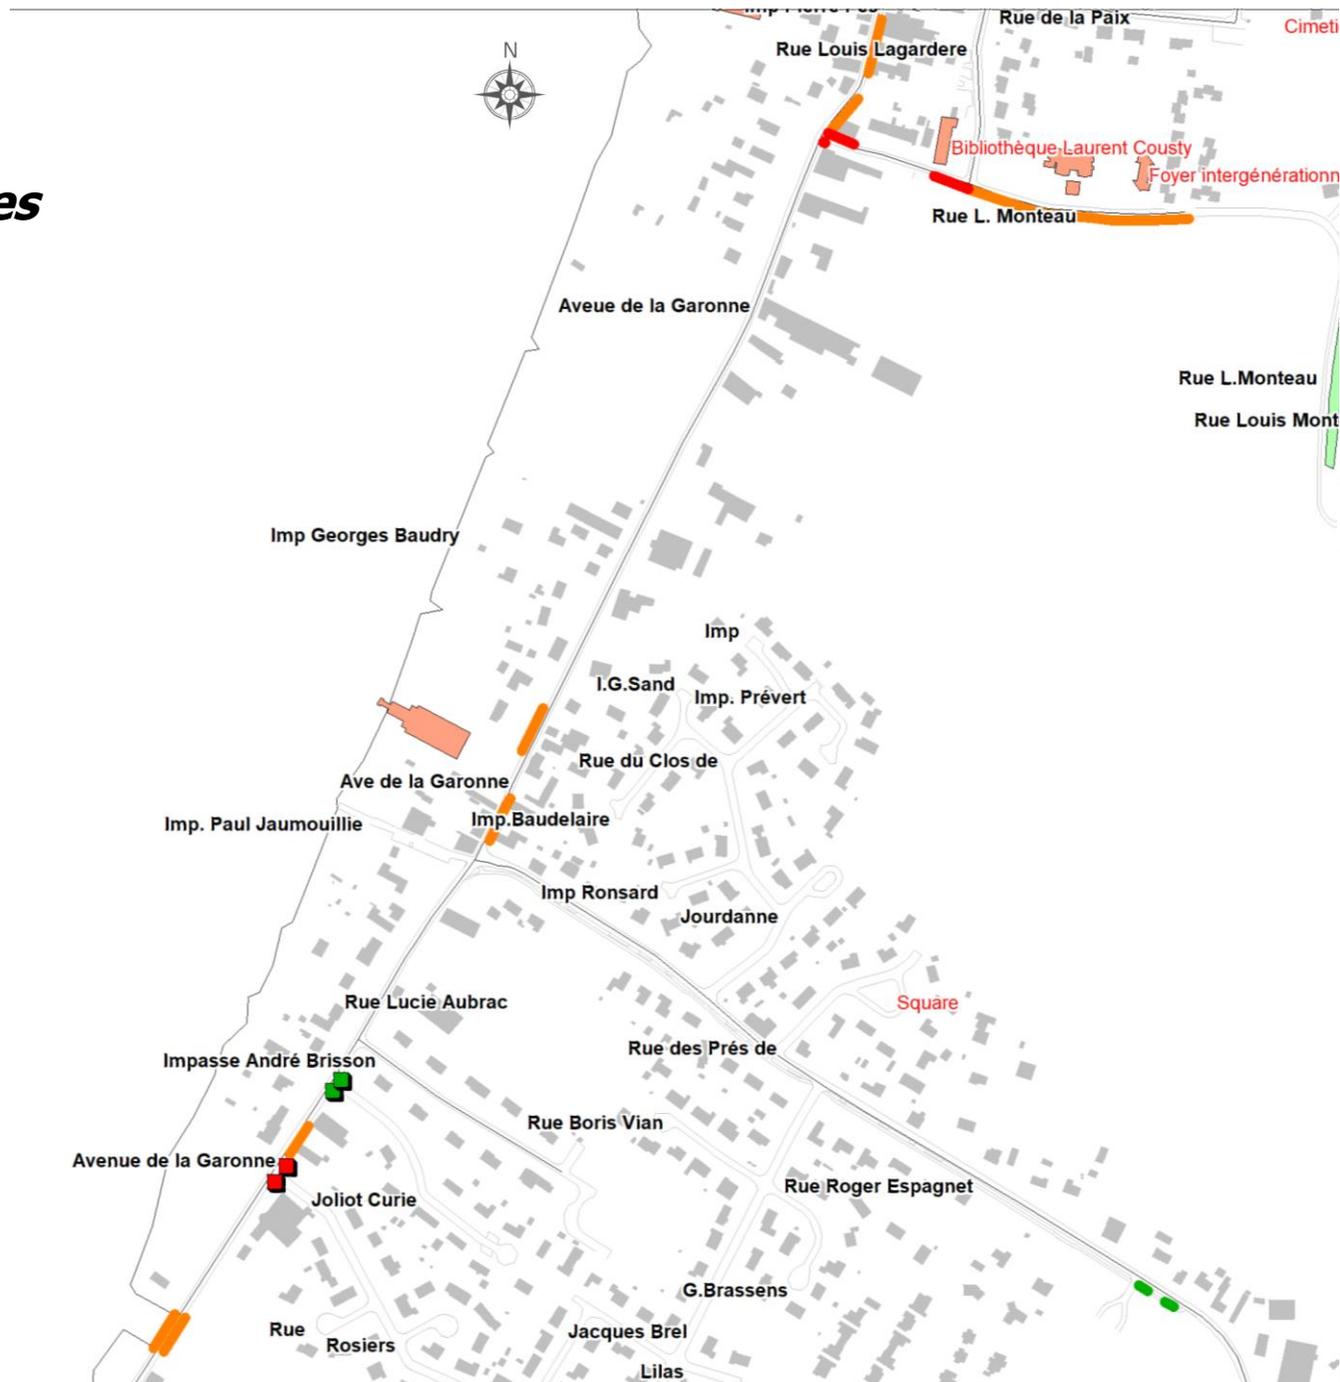
Cheminements et traversées piétonnes

C10	Sol meuble, inconfortable

C13	Trottoir entre 90 et 140 cm

C14	Trottoir < 90 cm

C39	Absence de trottoir

C23/C24/C25	Défaut de piste cyclable

T1	Absence d'abaissé de trottoir

T2/T3	Défaut de l'abaissé de trottoir

T6	Bande d'éveil non-conforme ou mal implantée

F1	Dispositif sonore de feux

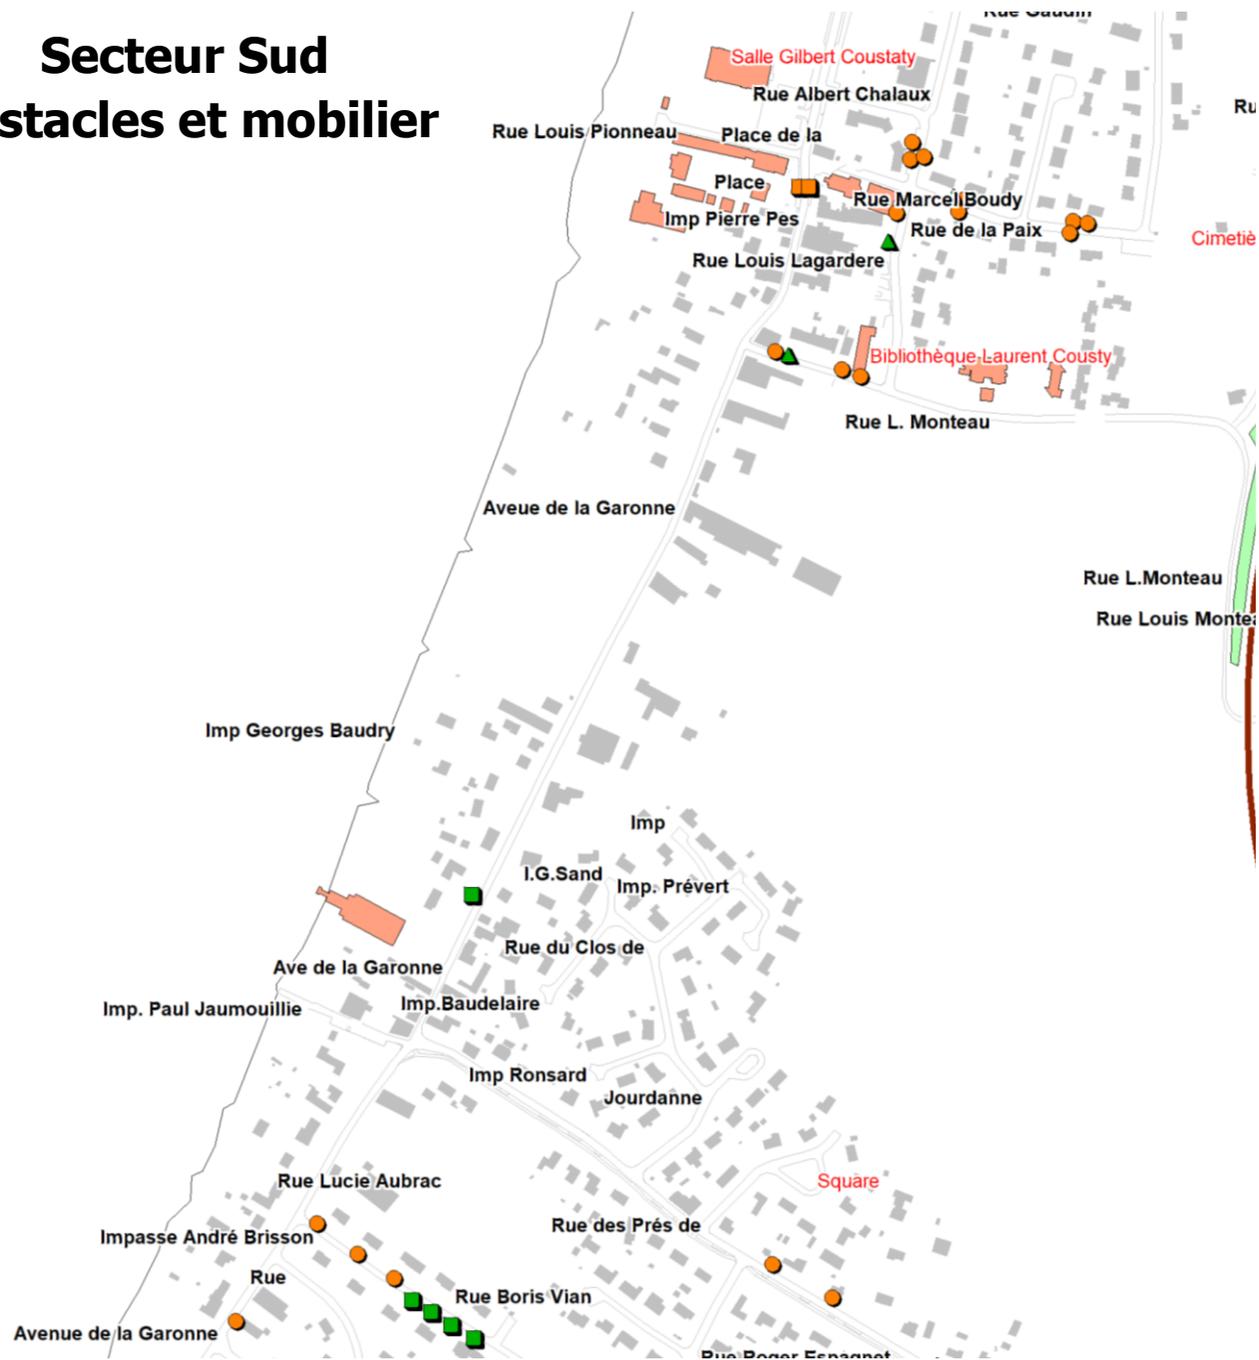
Obstacles et mobilier

M5	Mobilier non-conforme

M2	Absence de contraste du mobilier

C20	Mobilier réduisant le cheminement (poteaux, potelets)

C16	Obstacle lourd (support de feux, armoires EDF, etc.)

C19	Poteaux EDF, éclairage

C17	Arbres
